## コンクリートポンプ車における労働災害防止に関して

#### ブーム亀裂および折損事例

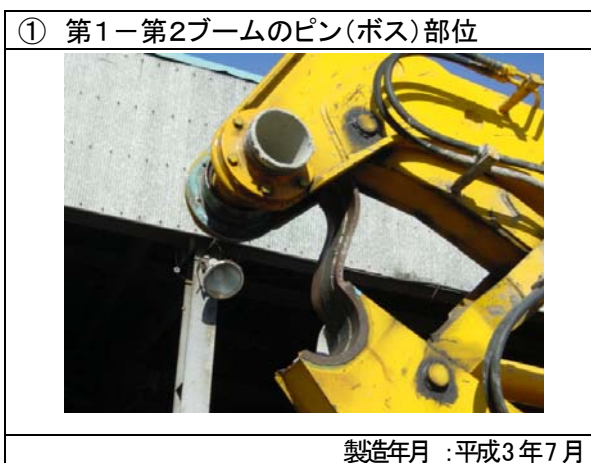
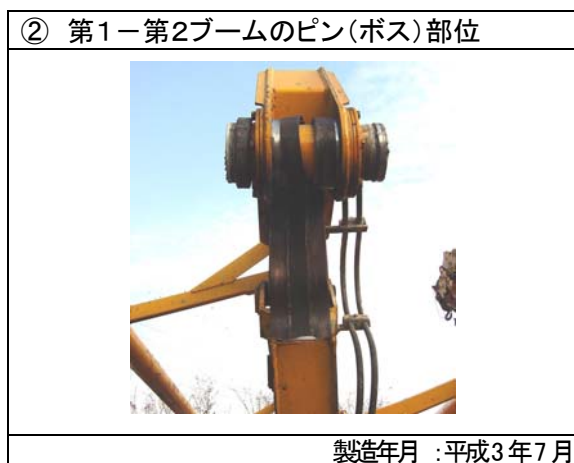
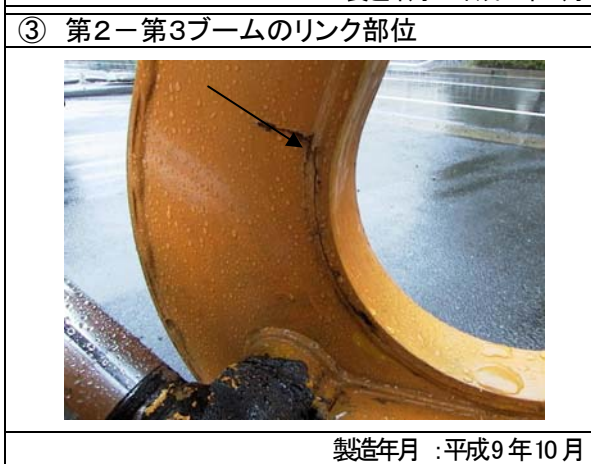
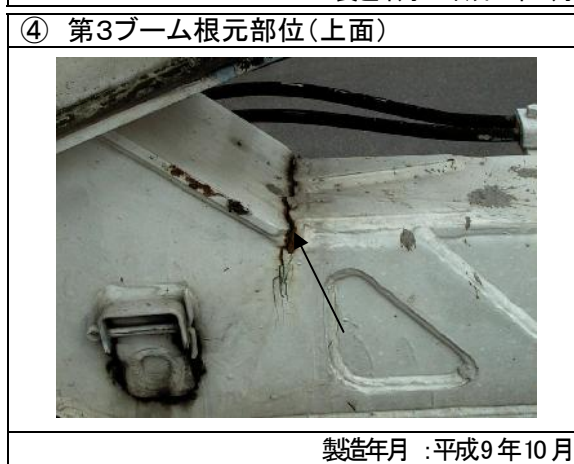
さて、表題の件に関しブーム・アウトリガの折損、座屈等による労働災害を防止するため、ブームに規定以上の負荷がかかり経年変化により亀裂・折損が発生した過去の事例を次の通り御案内いたします。つきましては、定期的に年次検査・月例検査・作業開始前点検を行い、不具合箇所を早期に発見し、異常が認められた時は早急に補修その他必要な措置を講じてください。

主要点検箇所:①補強板の末端 ②各ブームのボス、リンク部位 ③その他溶接部位

点検内容 :①塗装がひび割れていないか ②錆(錆汁)が発生していないか

\* 疑わしい場合カラーチェックによる探傷検査を実施してください。

- ① ブームでのクレーン作業は禁止。(先端ホースの引きずり作業含む)
- ② 配管作業時においてホースや配管をブーム操作にて引きずる作業は禁止。
- ③ ブーム先端に接続する先端ホースは100A未満の場合8m以内のホースを使用してください。(規定以上のドッキングホース、配管等を先端に延長してブーム操作を使用しないでください)
