コンクリートポンプ車における労働災害防止に関して

ブーム連結部位の破断事例

《平成7年製造車》

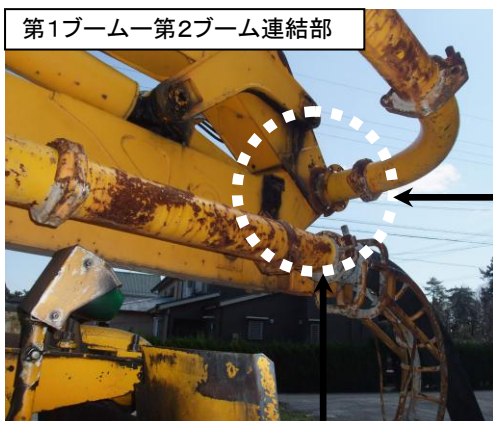
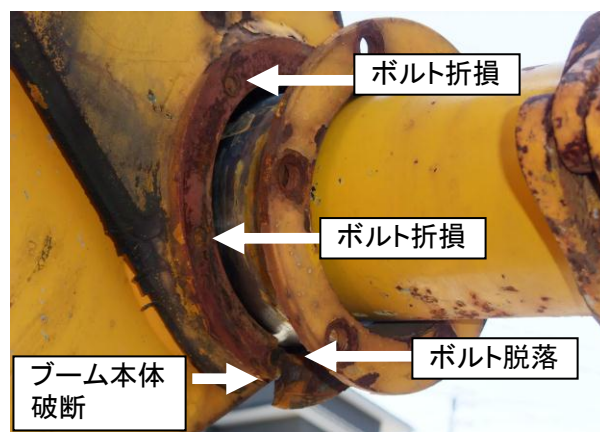
第1ブーム-第2ブーム連結部

数本のボルトが折損した状態で使用し、最終的に全数折損・脱落

- ① 取付けボルトの緩み、脱落、折損の有無
※ボルト 10.9(11T)の高力ボルトを使用
※規定締付トルク・・・43N・m～49N・m
- ② 操作時における異音の有無
- ③ 錆汁の有無
- ④ 変形、亀裂の有無

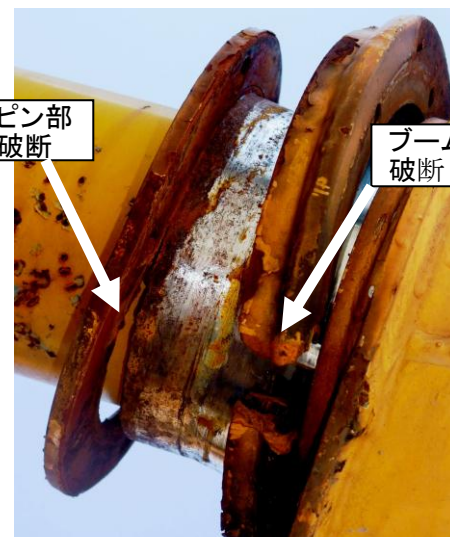
最終的にブーム本体(ピン部位)に極度の負荷がかかり破断に至った。
(破断以前より金属疲労を起こしていた)
